## ИССЛЕДОВАНИЕ ПРИЧИН РАЗРУШЕНИЯ ПОДВЕСОВ ПРОВОДОВ ЛЭП МЕТОДАМИ СТРУКТУРНО-ФАЗОВОГО МЕТАЛЛОГРАФИЧЕСКОГО АНАЛИЗА

Александр Анатольевич Бердыченко<sup>1</sup>, Сергей Геннадьевич Иванов<sup>2</sup>,  
Михаил Алексеевич Гурьев<sup>3</sup>

## RESEARCH INTO THE CAUSES OF SUSPENSION WIRES DESTRUCTION OF POWER TRANSMISSION LINES BY METHODS OF STRUCTURAL-PHASE METALLOGRAPHIC ANALYSIS

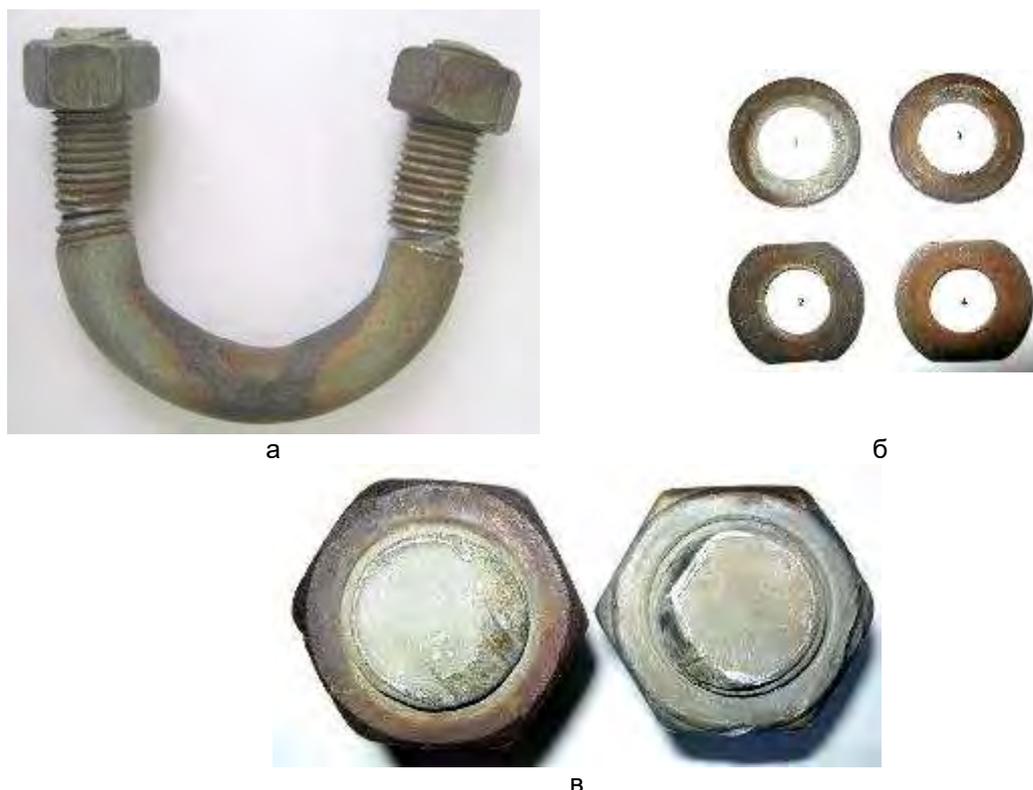
Рисунок 1 – Узел крепления КГП-16-1 (а); элементы резьбового соединения (б), где 1, 3 – шайбы, 2, 4 – шайба упорная; гайки (в)

В результате визуального осмотра установлено, что форма скобы узла крепления имеет отклонения от чертежа узла крепле-

друг другу, в то время как у скобы, представленной на исследование, угол между ними составляет  $30^\circ$  (рисунок 1, а).

Торцы резьбы скобы имеют ярко выраженные вмятины, деформирующие первые витки резьбы. Упорная шайба поз. 2 (рисунок 1) полностью покрыта цветами побежалости тёмно-коричневого цвета. На упорной шайбе поз. 4 (рисунок 1) так же имеется пятно цветов побежалости коричневого цвета, но меньших размеров.

Нижняя часть скобы имеет значительную выработку глубиной порядка 1 мм, расположенную несимметрично относительно оси центра масс скобы. В области выработки на поверхности узла имеется пятно цветов побежалости тёмно-коричневого цвета (рисунок 1). Температура образования пятна с цветами побежалости такого цвета соответствует примерно  $265^\circ\text{C}$  [1, 2].

Разрушение скобы произошло в области второго-третьего витков конца резьбы. Резьбовая часть узла имеет повреждения как профиля резьбы, так и общую деформацию в виде искривления оси (рисунок 1, а).

Шайба резьбового соединения поз. 2 (рисунок 2, а, поз. 3, рисунок 1, б) имеет значительную вмятину от гайки на 1/3 площади соприкосновения гайки и шайбы, глубина которой достигает 0,8–1,0 мм. Причиной образования вмятины может быть неполное прилегание гайки к поверхности шайбы, возникшее из-за непараллельности осей резьбы скобы (см. рисунок 1, а). Резьба на упорных гайках (поз. 2 и 4, рисунок 1, б) деформирована.

резьбового соединения и возникновению дополнительных изгибающих циклических напряжений, вызвавших усталостное разрушение. Причиной деформации скобы вряд ли мог стать производственный дефект. Вероятнее всего деформация возникла при нарушении технологии монтажа подвеса, а именно применение скобы, не соответствующей размерам траверсы, к которой она крепится.

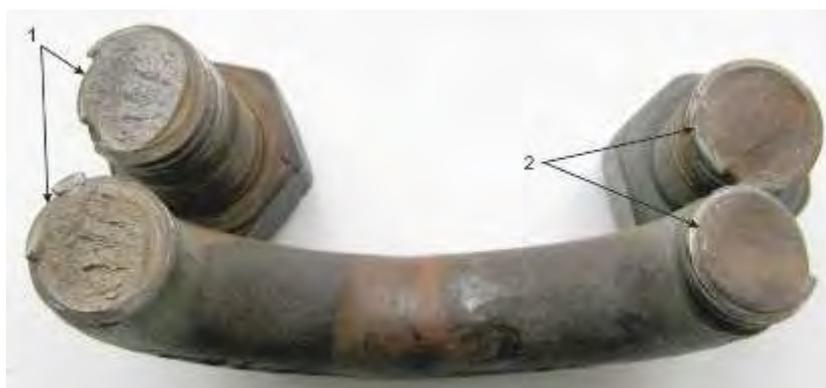
Поверхности разрушения (изломы) имеют разный характер и разную степень окисленности (рисунок 2). Излом поз. 1 (рисунок 2) имеет менее окисленную, чем излом поз. 2 (рисунок 2), поверхность, что свидетельствует о более позднем его возникновении). Кроме того, излом поз. 2 характерен для усталостного разрушения при двустороннем изгибе со слабым локальным концентратором при низком механическом номинальном напряжении, а излом поз. 1 – усталостному разрушению при растяжении и одностороннем изгибе с концентратором напряжения по окружности при высоком номинальном механическом напряжении [3].

Рисунок 2 – Поверхности изломов узла, где а) – общий вид, б) – поверхность излома по поз. 1 на рисунке а), в) – поверхность излома по поз. 2 на рисунке а)

1. На первом этапе разрушение произошло по поверхности, показанной на рисунках 2, а (поз. 2) и 2, в, доказательством чему является большая степень окисленности этой поверхности. Характер поверхности разрушения свидетельствует о том, что скоба длительное время подвергалась циклическим изгибающим нагрузкам с низким напряжением. Инициатором возникновения трещины при таких условиях мог стать любой элемент резьбы, являющийся, по сути, слабым концентратором напряжений. Нештатным в этих условиях явилось возникновение циклических изгибающих напряжений. Причиной их возникновения могло стать несоответствие формы скобы требованиям технических условий, а именно не параллельность осей резьбы скобы. Такое явление не дало возможности надёжно закрепить крепление к траверсе, что подтверждается неравномерной выработкой на шайбе. Это создало условия для возникновения некоторого статического изгибающего момента, ослабления резьбового соединения и привело к возникновению циклических

2. На втором этапе произошло разрушение скобы крепления по поверхности, показанной на рисунках 2, а (поз. 1) и 2, б. Характер поверхности разрушения свидетельствует о том, что скоба разрушилась от одновременно действующих растягивающих и циклических односторонних изгибающих нагрузках с высоким номинальным напряжением. Концентратором напряжения явилась впадина профиля резьбы. После разрушения первой ветви скобы вся нагрузка крепления передается на оставшуюся ветвь (площадь сечения металла, сопротивляющегося действующим нагрузкам, уменьшилась вдвое). Кроме того, из-за возникшей несимметричности приложения нагрузки к креплению, возник односторонний значительный изгибающий момент, величина которого циклически изменялась в связи с действием ветровой нагрузки. Такие условия привели к сравнительно быстрому окончательному разрушению крепления.

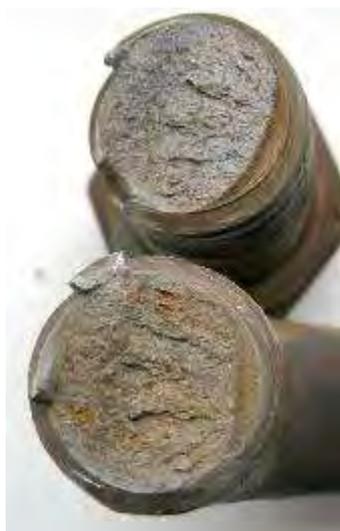
б)

В результате исследования макроструктуры профиля резьбы в области, прилегающей к поверхности разрушения, представленной на рисунке 2, б, на наклонной поверхности профиля резьбы обнаружены трещины глубиной 0,3–0,5 мм, ориентированные параллельно поверхности разрушения (рисунок 4, а). Витки резьбы несколько деформированы (наклонены) в сторону гайки. Поверх-

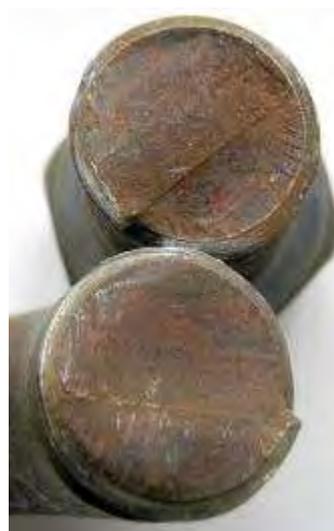
Профиль резьбы (рисунок 2, в) имеет повреждения в виде смятия вершин витков со стороны зарождения усталостной трещины, покрытые толстым слоем окислов тёмно-коричневого цвета (рисунок 3). На вершинах витков резьбы наблюдаются риски, расположенные на одной линии.

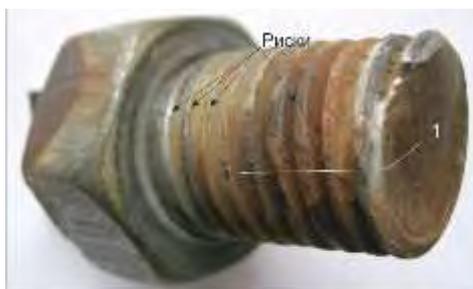
Рисунок 3 – Фрагмент узла, представленного на рисунке 2, б с деформированной резьбой, где 1 – линия плоскости шлифа, представленного на рисунке 4

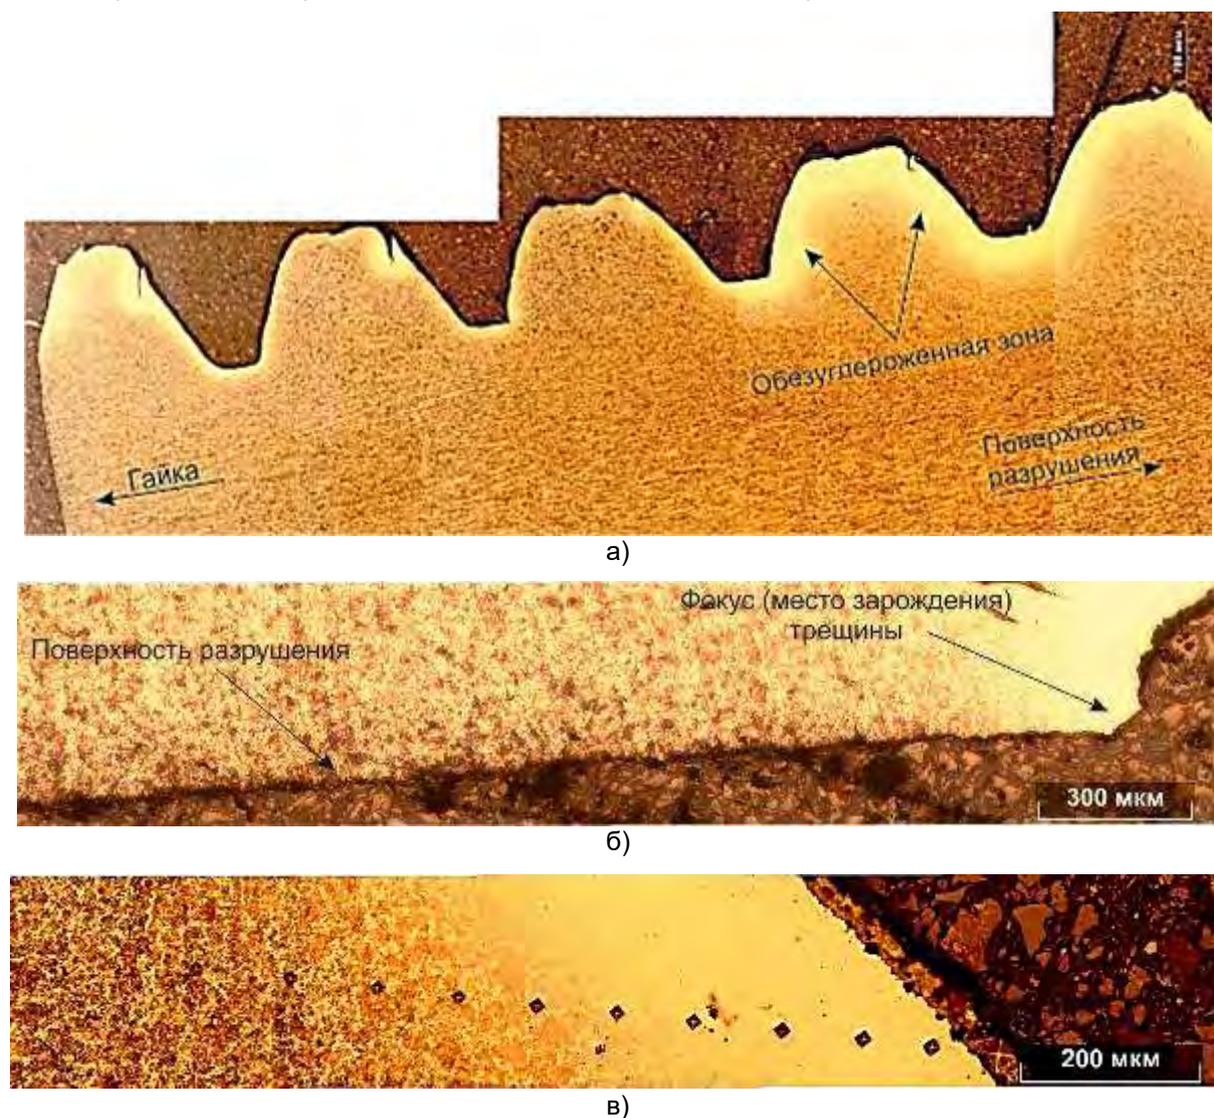
Сердцевина скобы имеет ферритно-перлитную структуру с некоторой полосчатостью. Микротвердость сердцевины скобы 275–300 кгс/мм<sup>2</sup>. Поверхностная зона резьбы с пониженной травимостью имеет толщину 300–350 мкм. Микротвердость в ней снижается в направлении поверхности от 275–300 до

190 кгс/мм<sup>2</sup>, что свидетельствует об обезуглероживании металла в этой области, причиной которого является нагрев поверхности до температуры порядка 265 °С (см. п. 1, 3). Металл, прилегающий к поверхности излома, представленной на рисунках 2, в и 3 не имеет следов пластического течения (рисунок 4, б). Поверхность резьбы покрыта слоем окисла толщиной порядка 20 мкм.

Рисунок 4 – Макроструктура профиля резьбы в плоскости, указанной «1» на рисунке 3 (а), микроструктура фокуса трещины и поверхности излома (б), микроструктура поверхностных слоёв профиля резьбы с обезуглероживанным слоем (в)

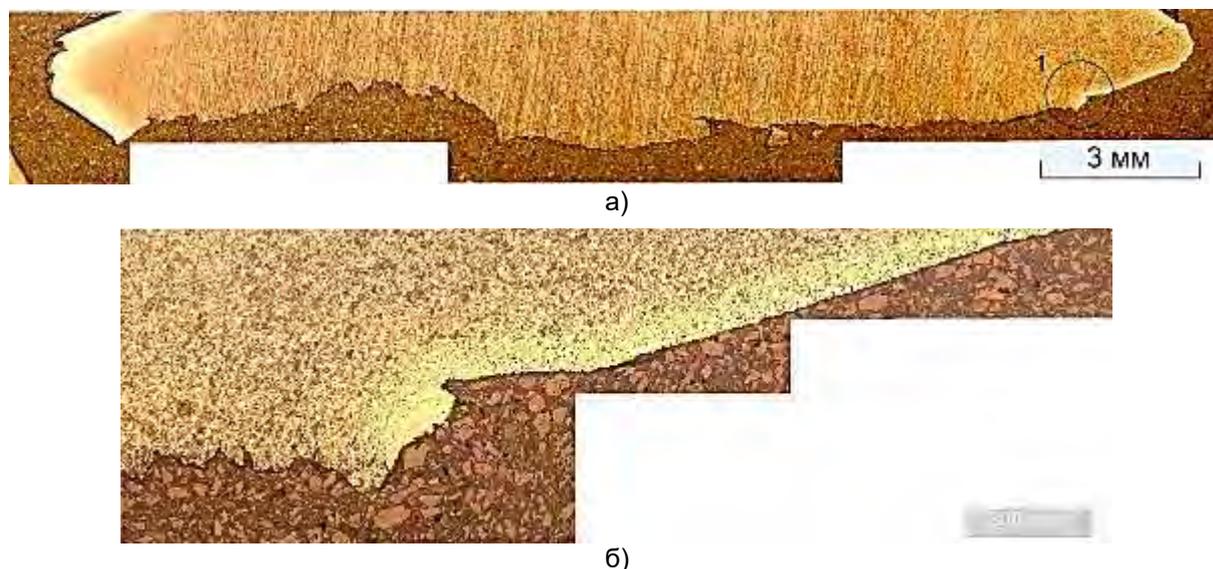
Микроструктура прилегающего к поверхности разрушения металла (поз. 1, рисунок 2, а, б) характерна для усталостного разрушения при растяжении и одностороннем из-

гибе с концентратором напряжения по окружности при высоком номинальном напряжении (рисунок 5). Металл в этой зоне не претерпел пластической деформации, что свидетельству-

ет о скачкообразном развитии трещины, характерном для усталостного разрушения резьбового соединения [4–8]. Микротвердость сердцевины металла 275–300 кгс/мм<sup>2</sup>, а в обезугле-

роженной зоне снижается в направлении от сердцевины к поверхности от 275–300 до 190 кгс/мм<sup>2</sup>.

Рисунок 5 – Макроструктура металла вблизи поверхности разрушения, представленной на рисунках 2, а, б (а) и микроструктура области «1» на рисунке 5, а (б)
