ИССЛЕДОВАНИЕ КОРРОЗИИ АЛЮМИНИЙ-ЦИНКОВОГО ПОКРЫТИЯ НА СТАЛЬНОМ ЛИСТЕ

Для цитирования: Исследование коррозии алюминий-цинкового покрытия на стальном листе / М. А. Гурьев [и др.] // Ползуновский вестник. 2021. № 4. С. 146–150. doi: 10.25712/ASTU.2072-8921.2021.04.019.

INVESTIGATION OF CORROSION OF ALUMINUM-ZINC COATING ON STEEL SHEET

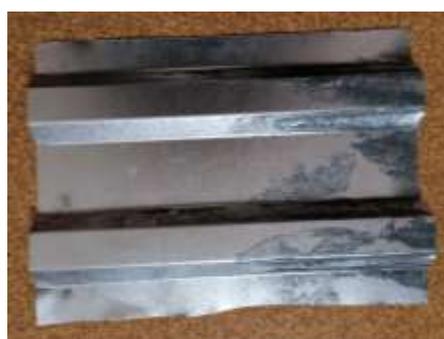
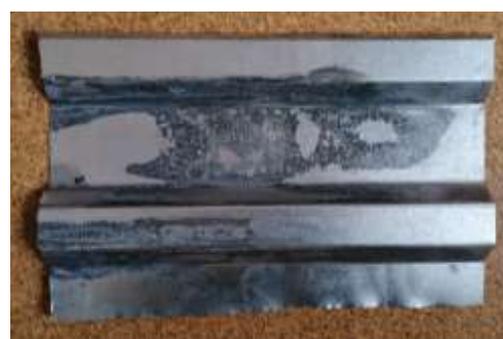
Рисунок 1 – Рифлёная сталь с коррозионностойким цинк-алюминиевым покрытием, подверженным коррозии

Figure 1 - Corrugated steel with corrosion-resistant zinc-aluminum coating, subject to corrosion

На исследование предоставлены образцы рифлёной стали толщиной 0,25 мм с коррозионностойким цинк-алюминиевым покрытием. В процессе транспортировки пакетов рифлёной стали в открытых вагонах железнодорожным транспортом края листов в пакетах подверглись коррозии (рисунок 1). Коррозия проявилась в виде пятен чёрного цвета

та, распространяющихся перпендикулярно торцевым краям листов на расстояние до 500 мм и шириной до 150 мм.

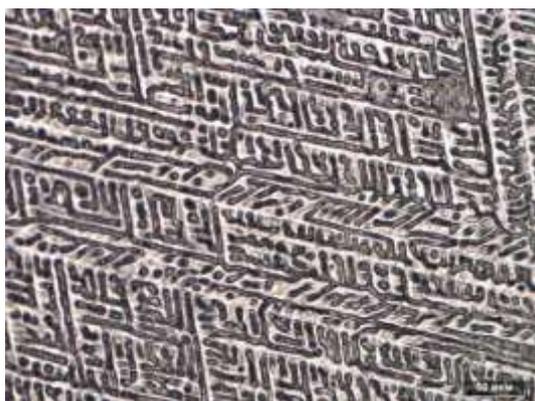
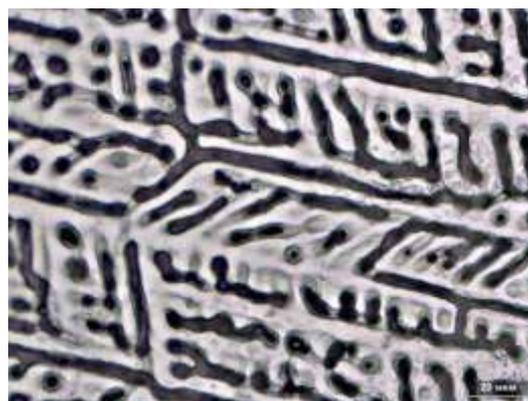
при помощи оптической микроскопии, представлена на рисунке 2.

Рисунок 2 – Макро- (а) и микроструктура (б) антикоррозионного алюминий-цинкового покрытия на стальном листе

Figure 2 - Macro- (a) and microstructure (b) of anticorrosive aluminum-zinc coating on steel sheet

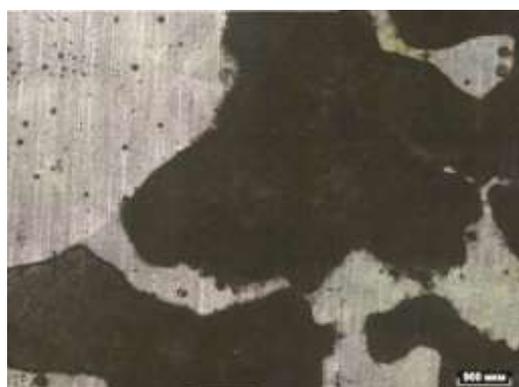
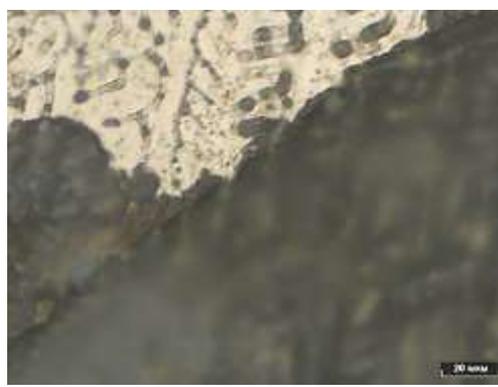
Рисунок 3 – Области коррозионных повреждений (черные) и неповрежденные (светлые) области алюминий-цинкового покрытия «Гальфан» при разном увеличении

Figure 3 - Areas of corrosion damage (black) and undamaged (light) areas of aluminum-zinc coating "Galfan" at different magnification

Структура границы области повреждений, расположенная рядом с неповрежденными областями, представлена на рисунке 3.

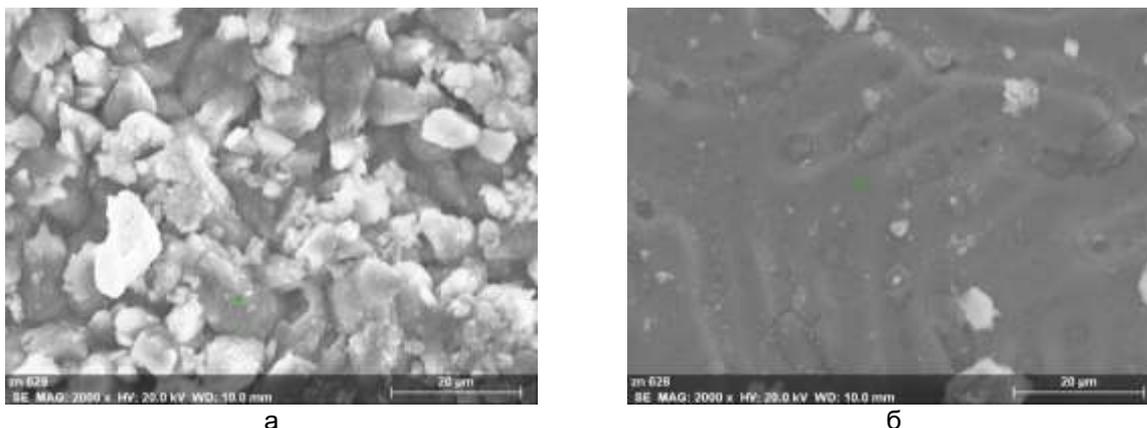
Исследования, проведенные при помощи растровой электронной микроскопии (РЕМ) с применением энергодисперсионного анализа (ЭДА), показали, что микроструктура поврежденных коррозией участков покрытия

представлена микрокристаллическими образованиями, состоящими, вероятнее всего, из оксидов алюминия (рисунок 4, а), тогда как области, не затронутые коррозией, имеют микроструктуру, характерную для алюминий-цинкового покрытия (рисунок 4, б).

ных коррозии (чёрные пятна), показали, что в них почти полностью отсутствует цинк (неповреждённые участки покрытия содержат порядка 36 % цинка по данным ЭДА, в то время как повреждённые коррозией участки содержат всего порядка 1 % цинка). В то же время повреждённые участки содержат до 70 %

кислорода, тогда как в неповреждённых участках его всего порядка 5 %. Это подтверждает вывод, сделанный на основании исследования микроструктуры повреждённых участков покрытия, что они состоят из оксидов алюминия.

Рисунок 4 – Микроструктура поврежденной коррозией (а) и неповрежденной (б) областей алюминий-цинкового покрытия «Гальфан»

Figure 4 - Microstructure of corrosion-damaged (a) and intact (b) areas of aluminum-zinc coating "Galfan"

Проведённые исследования показали, что появление пятен чёрного цвета на поверхности цинк-алюминиевого покрытия связаны с вытравливанием цинка из его состава и окислением в результате этого процесса алюминия во влажной кислой среде. Возникновение такой среды может быть связано с присутствием в окружающей атмосфере углекислого газа [4, 9–10]. Выявить конкретные причины этого явления не представляется возможным из-за отсутствия данных об условиях транспортировки исследованной рифлёной стали.
