ВОССТАНОВЛЕНИЕ И УПРОЧНЕНИЕ ПОВЕРХНОСТИ ДЕТАЛЕЙ ИЗ ВЫСОКОХРОМИСТОГО ЧУГУНА ЛАЗЕРНОЙ ОБРАБОТКОЙ

Пурэвдорж Батхуу ¹, Галаа Омонцоо ², Бурьял Дондокович Лыгденов ³,
Алексей Михайлович Гурьев ⁴

RESTORATION AND STRENGTHENING OF THE SURFACE OF HIGH-CHROMIUM CAST IRON PARTS BY LASER TREATMENT

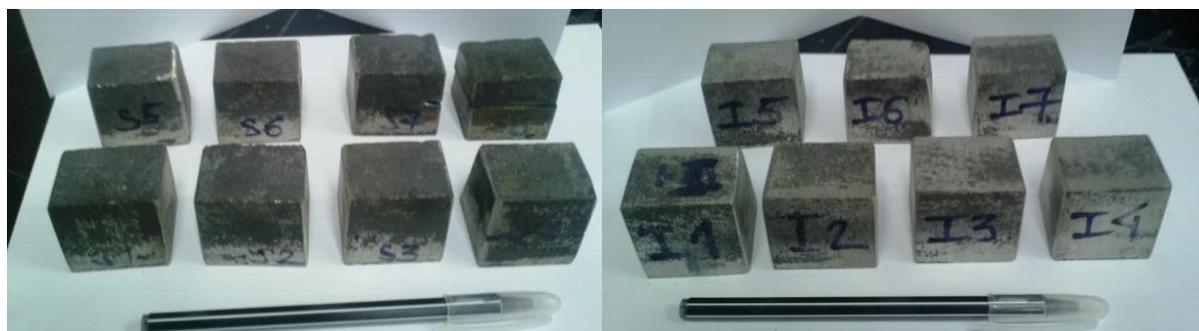
Образцы прямоугольной формы с размерами 30 x 35 x 30 мм из HCWI и высокомарганцевой стали были получены методом литья в песчаную форму (рисунок 1).

Рисунок 1 – Предварительные образцы HCWI и HMS
(I и S используются для обозначения чугуна и стали соответственно)

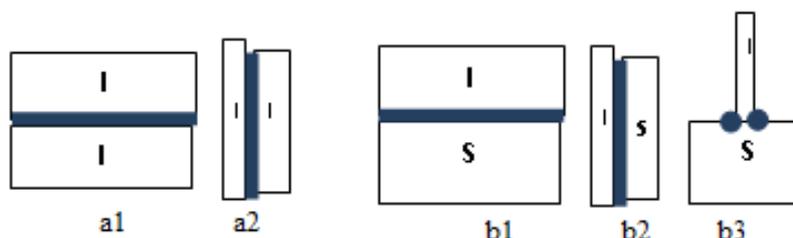
Лазерная сварка. В экспериментах по лазерной сварке железо и сталь сваривались при 700 Вт в двух конфигурациях: 1) чугун–чугун, состоящее из двух пар свариваемых образцов; 2) чугун–сталь, состоящее из трех пар свариваемых образцов. Перед сваркой образцы предварительно нагревали до 600 °С лазерным лучом с низкой энергии. На рисунке 2 показаны ориентации сварных швов. Технические характеристики сварки были следующими:

Рисунок 2 – Конфигурация сварки:
a1, a2 – два сварных шва железо-железо, b1, b2, b3 – три сварных шва чугун – сталь

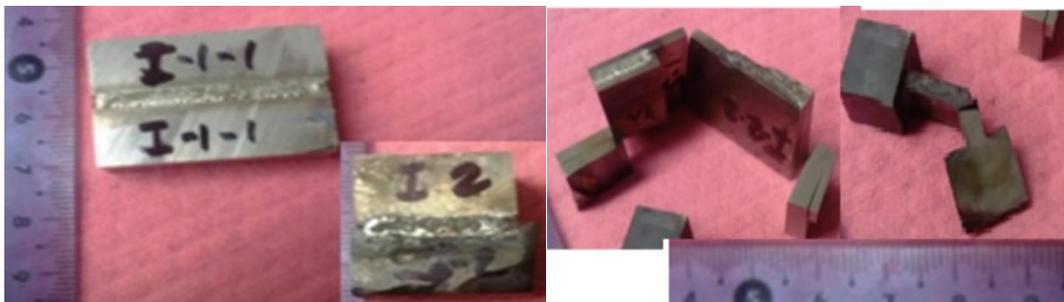
были уменьшены в результате минимального теплового эффекта, минимальной зоны плавления и быстрого затвердевания при лазерной обработке. Образцы лазерной сварки показаны на рисунке 3.

Рисунок 3 – Лазерная сварка образцов чугуна–чугун и чугуна–сталь

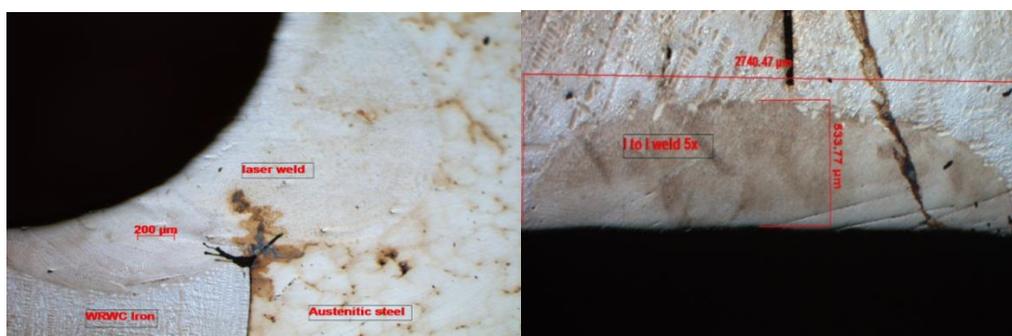
На рисунке 4 показаны микроструктуры сварного шва чугуна со сталью и чугуна с чугуном. Никаких явных дефектов или проблем в зоне сварки этих сварных швов обнаружено не было.

соединение лазером прочно удерживает не только один и тот же, но и другой вид образцов, которые достаточно прочны в целом с образцом HCrWI.

Рисунок 4 – Сварка (а) Т-образного соединения чугуна со сталью и (б) фланцевого соединения чугуна с чугуном

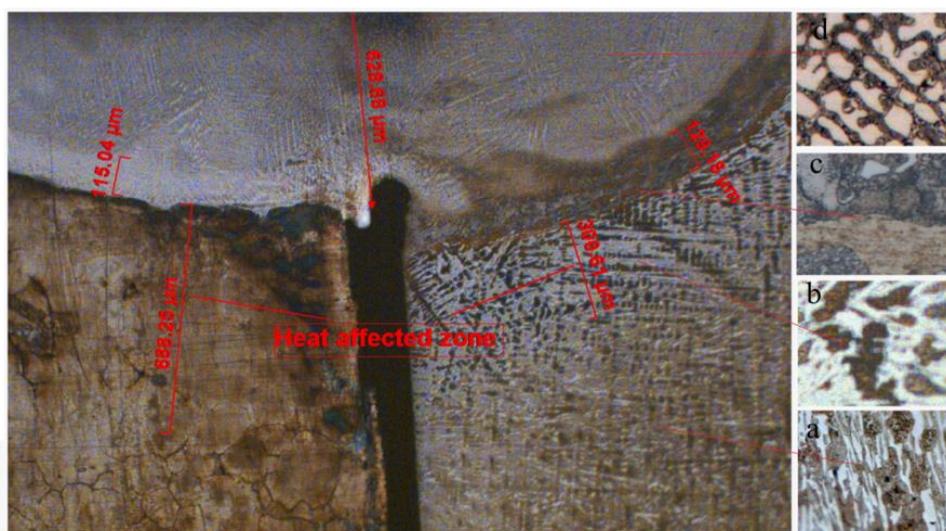
Детальное исследование размера зоны сварки в образце HCrWI / HMS было показано на рисунке 5. Толщина зоны сварки составляла около 0,6 мм, а толщина зоны термического воздействия (ЗТВ) – 0,3 мм. Подложка (а) имела аустенитные дендриты с некоторыми мартенситными и эвтектическими карбидами. В ЗТВ (б) по мере приближения к расплавленной области наблюдалось огрубление аустенитных дендритов. В промежуточной переходной зоне (с) между сварным швом и ЗТВ крупные аустенитные дендриты окружены сверху вновь затвердевшими материалами.

Зона сварки (d) над ЗТВ состоит из металлической матрицы и эвтектических карбидов. Зона сварки также представляет собой смесь высокохромистого белого железа и высокомарганцевой аустенитной стали, обработанной лазерным лучом.

Рисунок 5 – Изменения микроструктуры при лазерной сварке чугуна со сталью:
а – чугунная подложка; б – ЗТВ; в – переходная зона; г – сварная зона

хрома, никеля и углерода уменьшается почти вдвое, тогда как содержание марганца и железа увеличивается. Мы предполагаем, что объем сварной зоны может содержать около 15 % мас. Cr, 6 % мас. Mn, 75 % мас. Fe, 0,8 % мас. Ni и 2 % мас. C соответственно. Уменьшение содержания хрома и углерода и увеличение содержания железа дают сварной зоне

больше возможности на образование твердых цементитных и мартенситных фаз. В металлической матрице увеличивалось количество мартенситной фазы. В результате твердость была увеличена до 55 HRC. Это может привести к вредному воздействию на сварной шов. В этом исследовании трещин не наблюдалось.

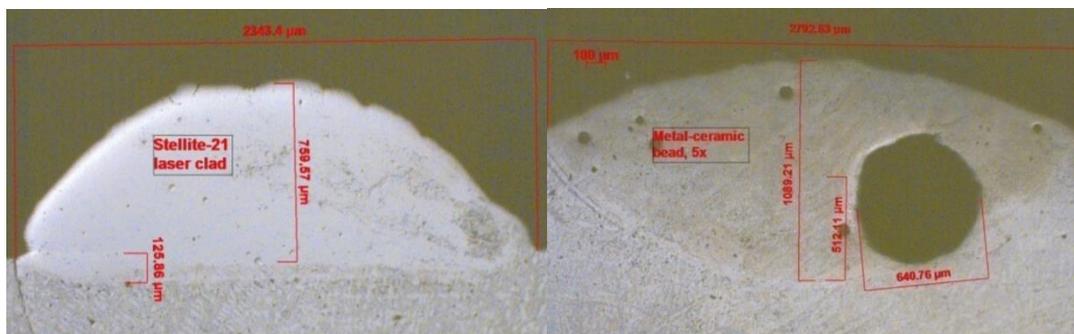
На рисунке 6 показаны микроструктуры одиночных шариков stellite-21 и металлокерамического лазера. Микрофотография поперечного сечения stellite-21 ® свидетельствует о хорошей связи между шариком и подложкой без разбавления. В металлокерамическом шарике имеется ряд больших и малых отверстий. Диаметр самых больших пор достигает 0,6 мм. Это может быть вызвано некоторыми видами флюсовых материалов в порошке. Хуже было при многослойном осаждении с хрупким режимом. Действительно, покрытие было сломано, когда его разрезали. Многослойный осажденный материал stellite-21 ® образовал хорошее покрытие без видимой пористости или трещин.

На рисунке 6 показаны микроструктуры поперечного сечения валика лазерной наплавки при применении порошка стеллит-21 и металлокерамики. Микроструктура поперечного сечения валика свидетельствует о хорошей адгезии между валиком и основным металлом без смешивания. В металлокерамическом покрытии обнаружены ряд больших и маленьких пор. Диаметр самых больших пор достигает 0,6 мм. Это может быть вызвано наличием в порошке некоторых флюсовых частиц, что может повысить

Рисунок 6 – Поперечное сечение валика при наплавке из порошка (а) стеллита-21 и (б) металлокерамических порошков

хрупкость при многослойной наплавке вплоть до разрушения валика. При многослойной наплавке с применением стеллит-21 образуется

хорошее покрытие без видимой пористости или трещин.

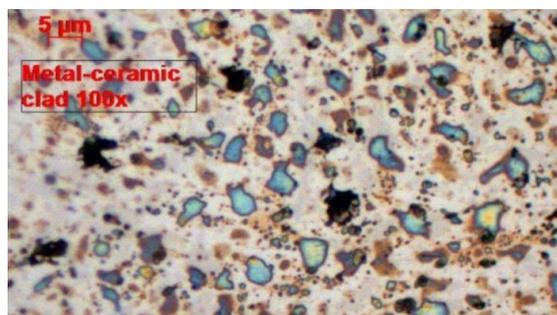
На рисунке 7 показано, что металлокера-

мическое покрытие, содержащее обилие частиц карбида хрома, распределенных в мартенситной и аустенитной фазах, обладает повышенной абразивной износостойкостью почти в два раза по сравнению с базовым чугуном.

Рисунок 7 – Микроструктура металлокерамического покрытия (1000 x mag)

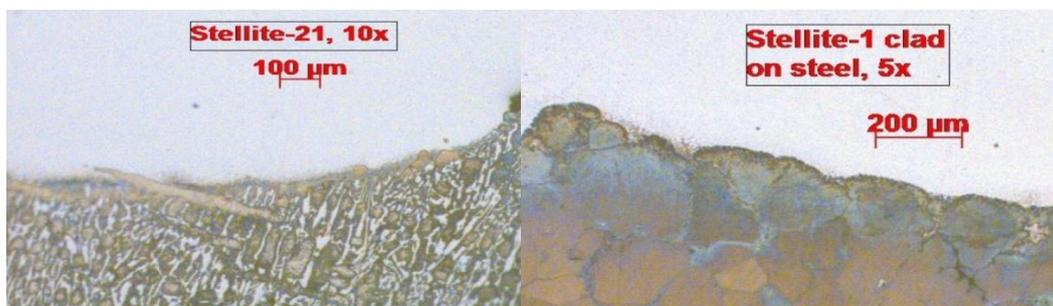
На рисунке 8 показаны микроструктуры многослойной лазерной наплавки из порошка стеллит-21 и стеллит-1. В данном случае не

обнаружено трещин или пор ни в одностороннем, ни в многослойном покрытиях.

Рисунок 8 – Покрытия из порошка стеллит-21 (100x) и стеллит-1 (50x) на подложках HCWI и HMS

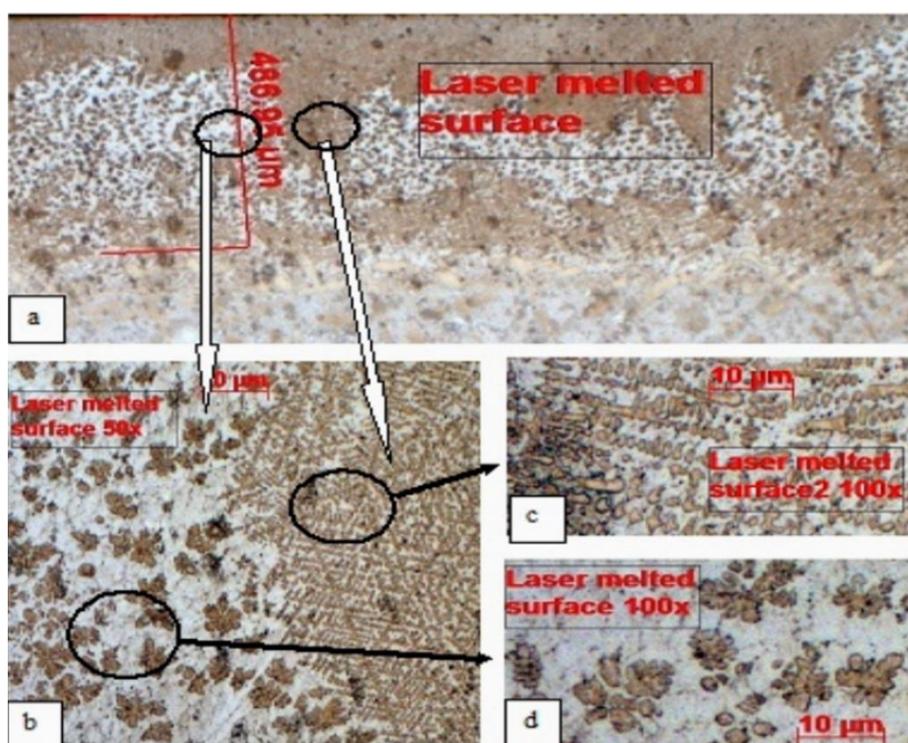
Лазерная глазурованная поверхность HCrWI с ранее отмеченной глубиной проникновения 0,5 мм была дополнительно оценена и различные микроструктурные морфологии приведены на рисунке 9. В заключительные моменты затвердевания высокохромистого белого чугуна первичной фазой являются аустенитные дендриты, а орторомбический карбид M_7C_3 не осаждается в результате быстрого затвердевания и низкой теплоемкости, характерной для лазерной обработки материала.

Рисунок 9 – Комбинированная микроструктура обработанной лазерным расплавом поверхности

HCrWI в различных увеличениях: а – толщина обработанной поверхности (100 х); б – смесь тонких и грубых дендритов аустенита (500 х); в – мелкие дендриты; д – грубые дендриты (1000 х).

исследовании лазерная расплавленная поверхность HCrWI показывает три различные микроструктурные зоны, которые были сформированы. Верхний и нижний слои имеют тонкие дендриты аустенита и эвтектические карбиды. Средний слой имеет крупные не плотноупакованные сфероидные дендриты аустенита с мор-

фологией лепестка цветка в пластинках эвтектической структуры.

На границе между дендритами аустенита и эвтектических карбидов происходит некоторое превращение аустенита в более мартенситные морфологии. В аустените не осаждаются вторичные карбиды. Вся расплавленная поверхность имеет ограниченное количество мартенситной фазы.

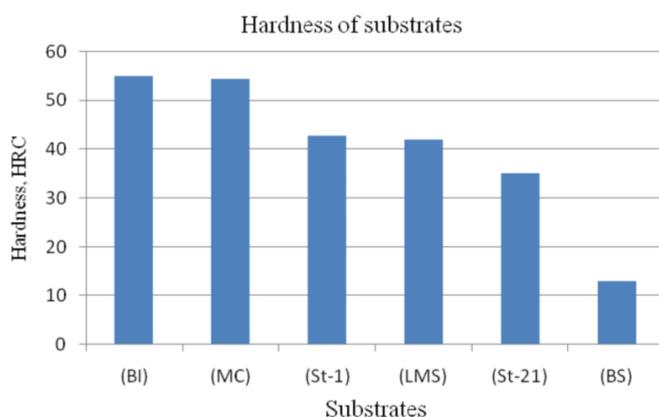
Твердость и потеря износа основных материалов и их лазерно-плакированных поверхностей с тремя выбранными материалами покрытия показаны на рисунках 10 и 11. Базовый чугунный материал имеет твердость 55 HRC. Металлокерамическое покрытие имеет твердость 54,4 HRC. Наименьшую твердость имеет сталь с высоким содержанием марганца.

Рисунок 10 – Твердость базовых материалов и лазерно-плакированных поверхностей

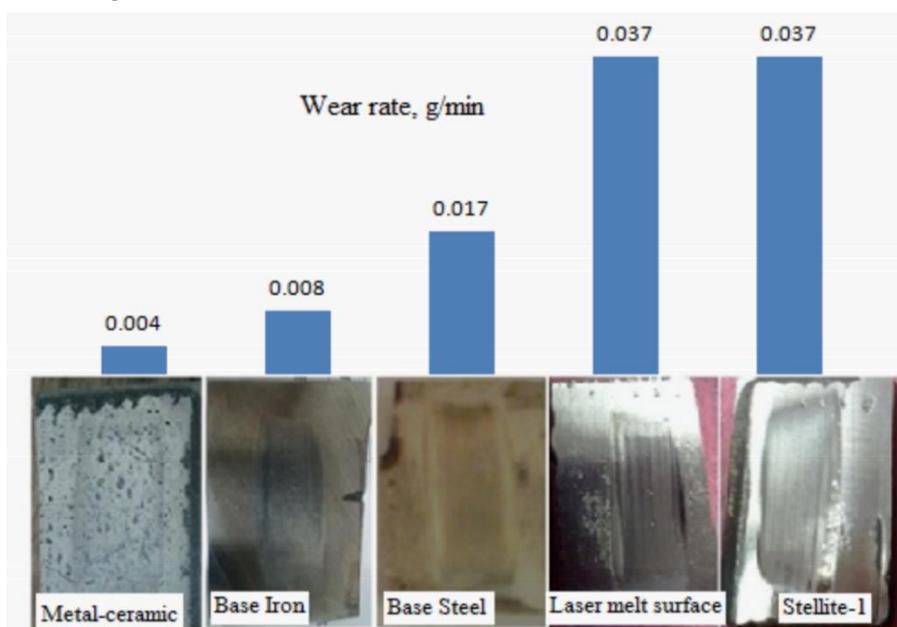
Наиболее износостойким материалом является металллокерамическое покрытие. Он в 1,9 раза устойчивее базового чугуна. В результате было определено, что металллокерамический порошок является наиболее привлекательным материалом для лазерного ремонта HCrWI. На рисунке 10 показана сравнительная твердость покрытий. Все испытанные на абразивный износ образцы с номерами индикации скорости износа показаны на рисунке 11.

Рисунок 11 – Отметка абразивного износа и скорость износа на каждом образце

Несмотря на то, что марганцевая сталь имеет низкую твердость по сравнению с другими испытанными материалами, износостойкость в два раза выше, чем стеллит-1 и лазерная расплавленная поверхность, оцененная в этом исследовании.
